HÖGSKOLAN
TROLLHÄTTAN · UDDEVALLA
INSTITUTIONEN FÖR TEKNIK

EXAMENSARBETE

**Åtgärder för att eliminera/minimera lagerströmmar
vid elmotordrifter samt mätningar av dessa strömmar
vid SCA Hygiene Products-Edet bruk.**

2002-05-31

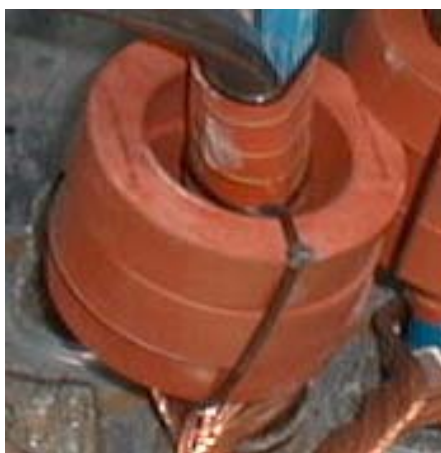
Bild 2-5 Bild på ferritringar (Bild ABB)

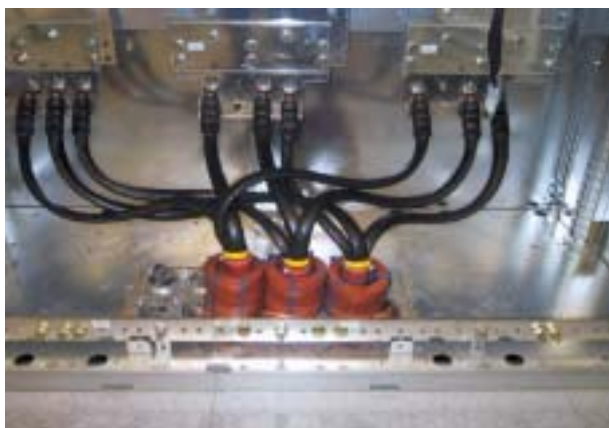
Bild 2-6 Visar ferritringar* som monterats på utgående motorkablar, för att reducera högfrekvent ström. (Bild ABB)

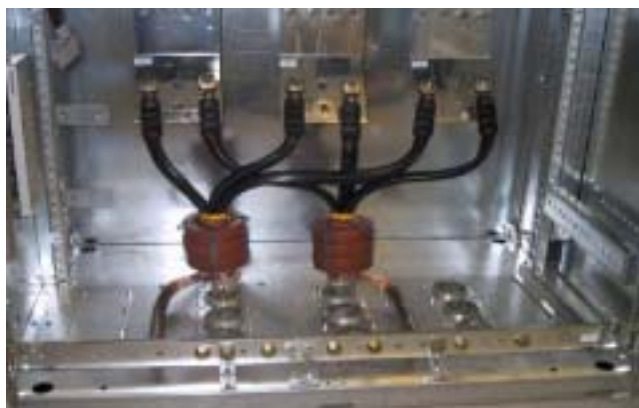
Bild 2-7 visar tydligt hur skärm och jord dras förbi på utsidan filtret. (Bild ABB)

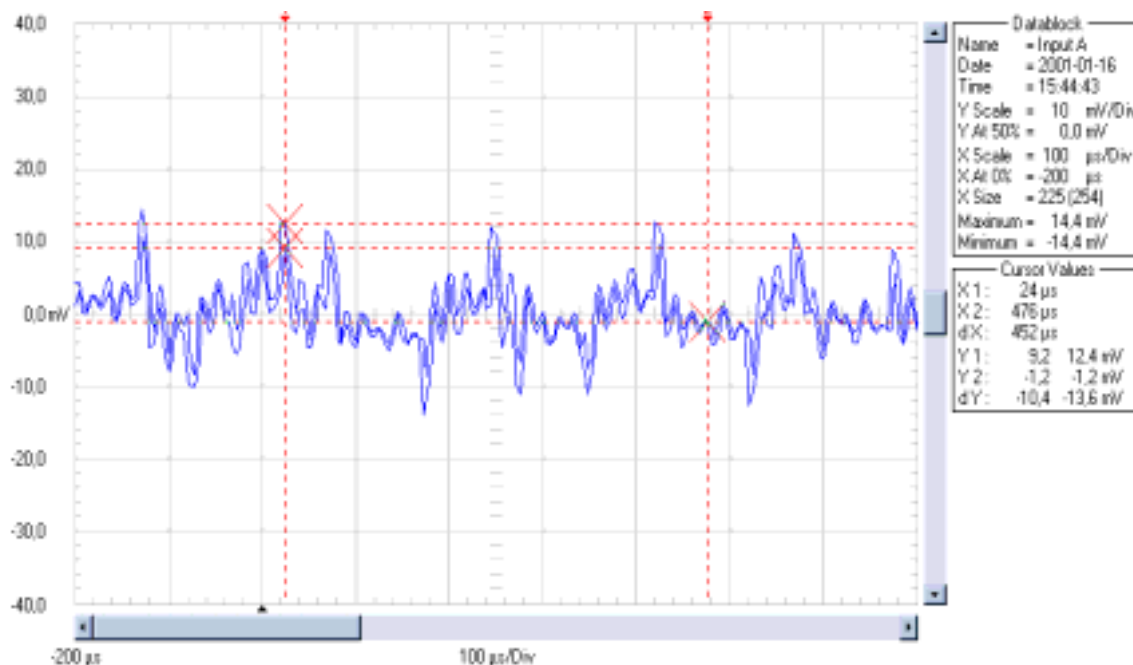
Bild 5-2 Visar summaströmmen i de tre faserna vid frekvensomriktardrift och lagerströmsproblem. Mätning enligt metod b) ovan (Bild ABB)

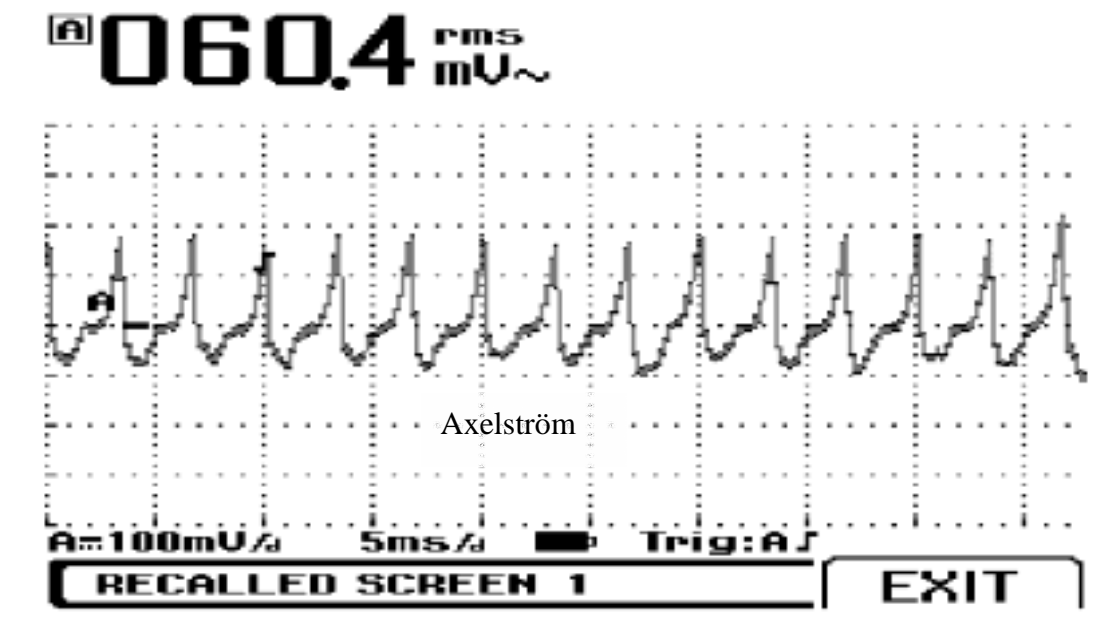
Bild 5-4 Visar lagerström som går genom motoraxeln vid mätning enligt d) ovan (Bild ABB)

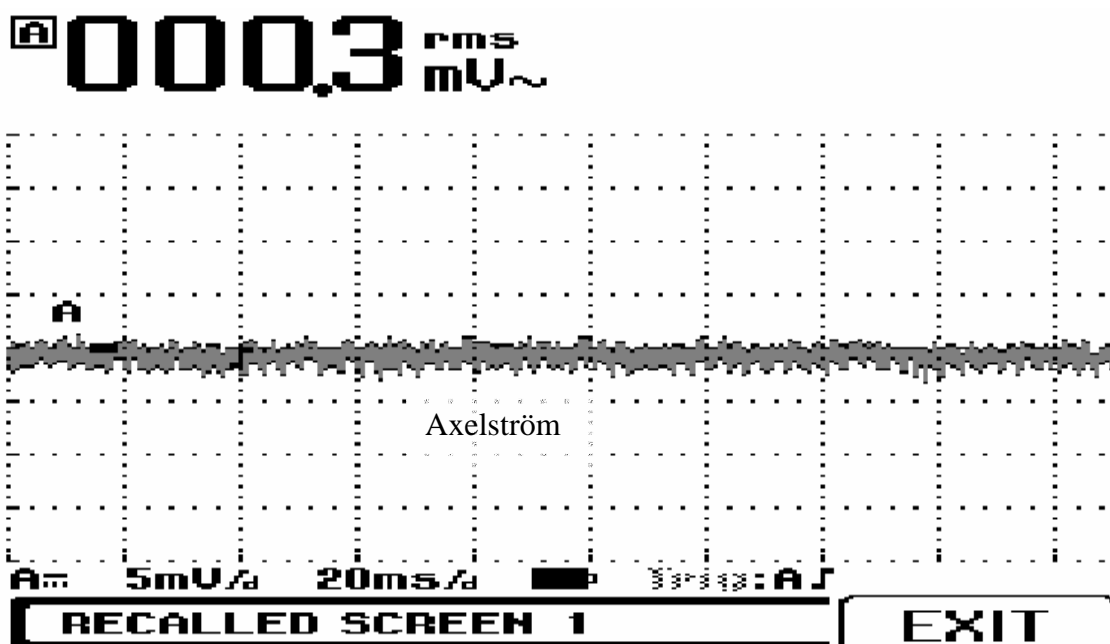
Bild 5-5 Visar mätning av axelström gjord efter korrekt jordning och installation (Bild ABB)

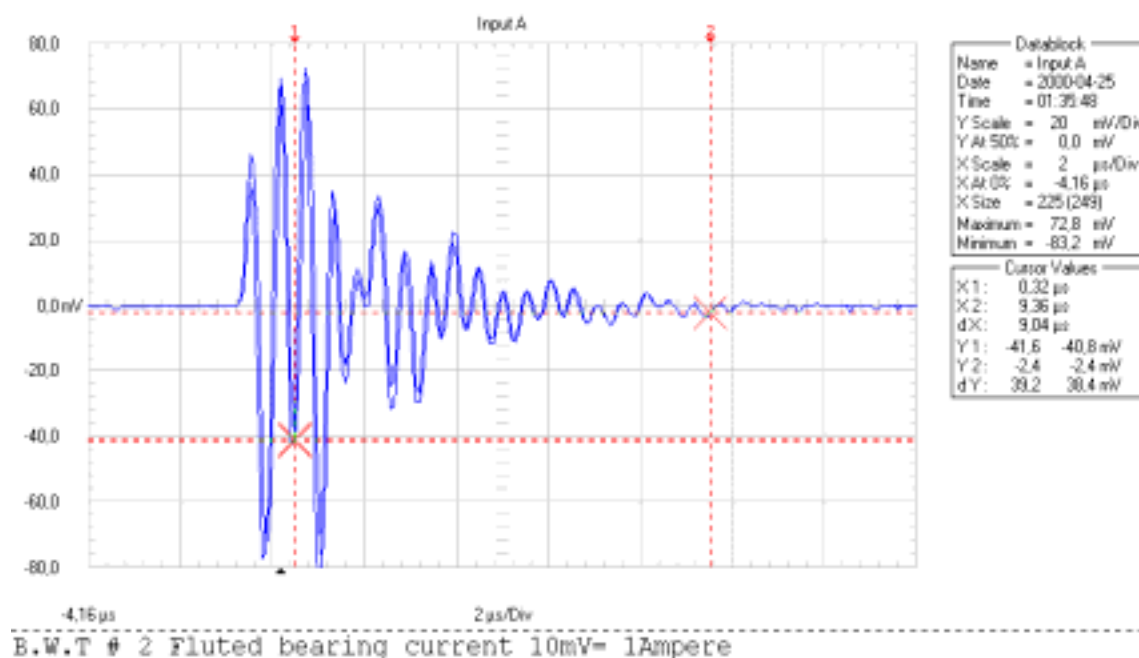
Bild 5-6 Visar hur kurvformen för en cirkulerande lagerström, mätt enligt metod c) ovan, kan se ut. (Bild ABB)

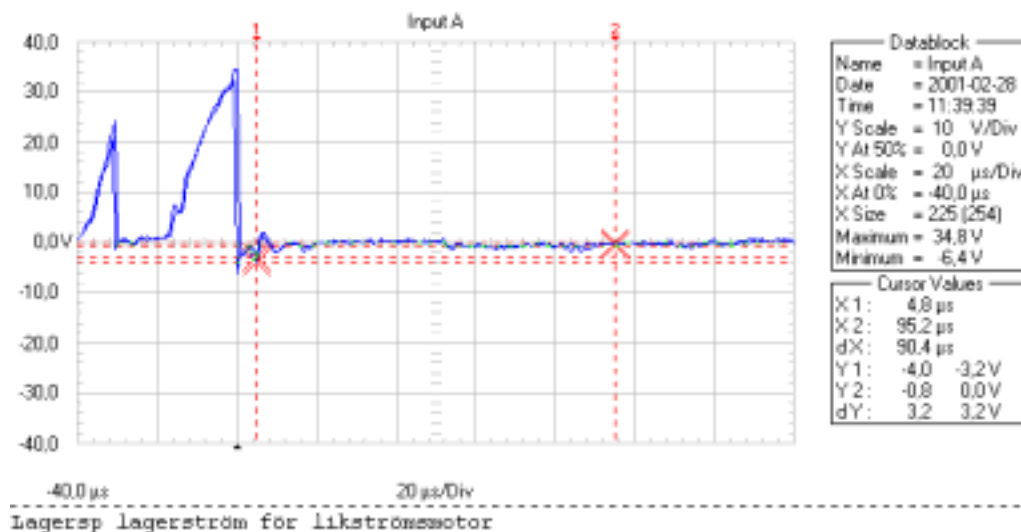
Bild 5-8 Spänning över lagret i en likströmsmotor, som har lagerströmsproblem. Man ser tydligt hur spänningen byggs upp för att sedan snabbt gå ner till noll igen, när genomslaget i lagret sker. (Bild ABB)

Sture Erixon ABB, säger att om spänningen vid ovan mätning tydligt varierar, och man så att säga "kan se" en urladdning, har man tydliga lagerströmsproblem (Bild 5-8 och 5-9 visar exempel på detta) och Tuoma Hammar säger, att för att vara på den säkra sidan bör spänningen vid ovan mätning inte överstiga 5-10 V.²

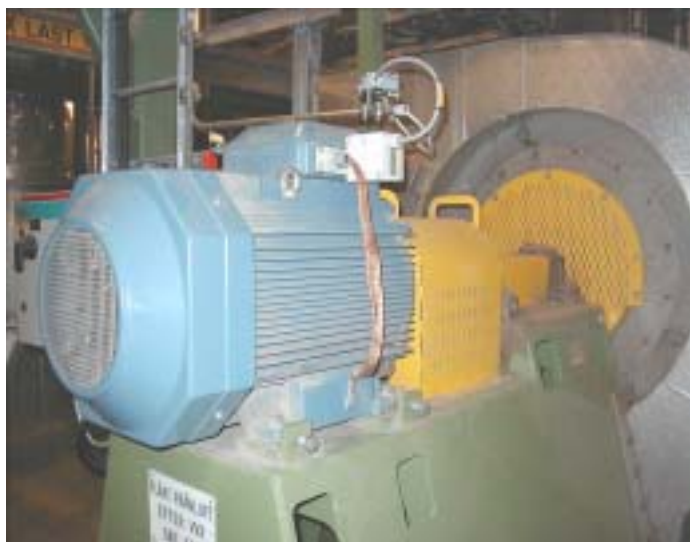
Bild 6-1 Visar den förstärkta jordningen i form av en kopparfläta mellan motorhölje och jordskruven i kopplingslådan på en av motorerna vid värmeåtervinningen, PM8.

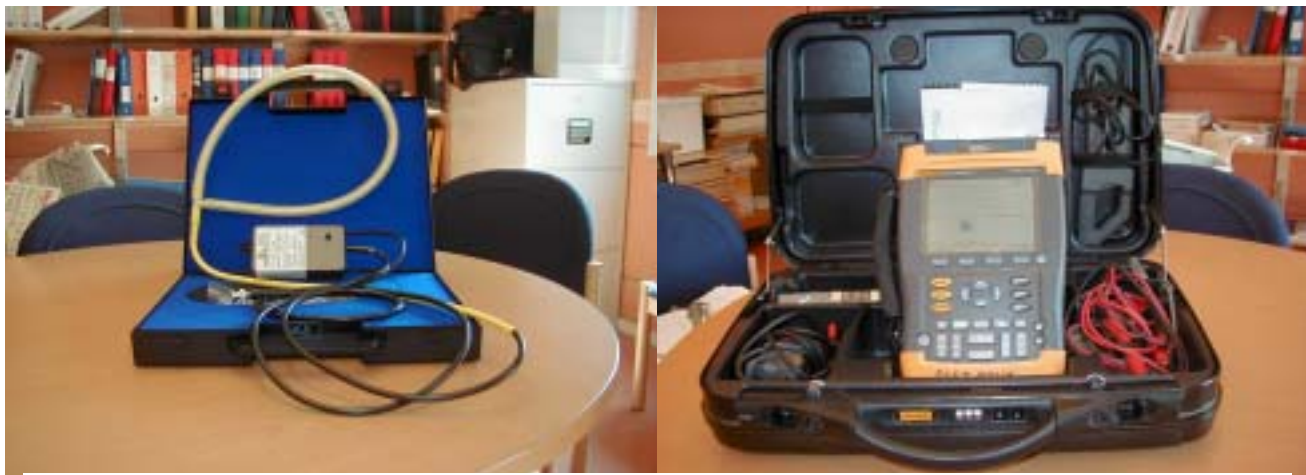
Bild 6-2 Till vänster ser vi Rogowski spolen och till höger det portabla oscilloskopet.

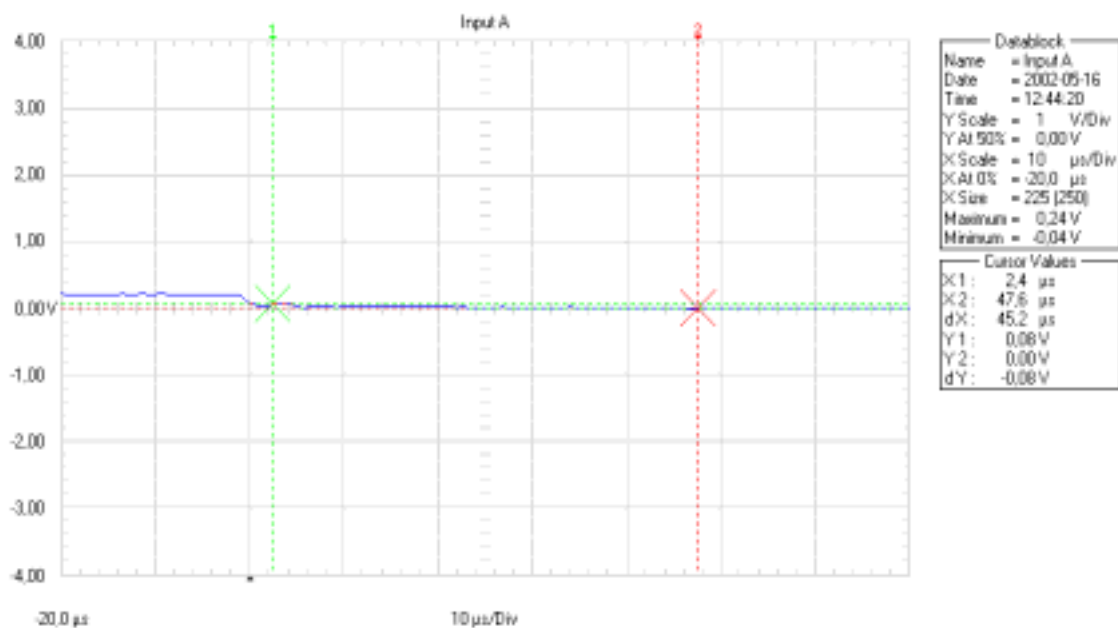
Bild A-4 Visar kurvformen för spänningen över lagret på drivsidan för motorn till klingrörelsen på PC 8.

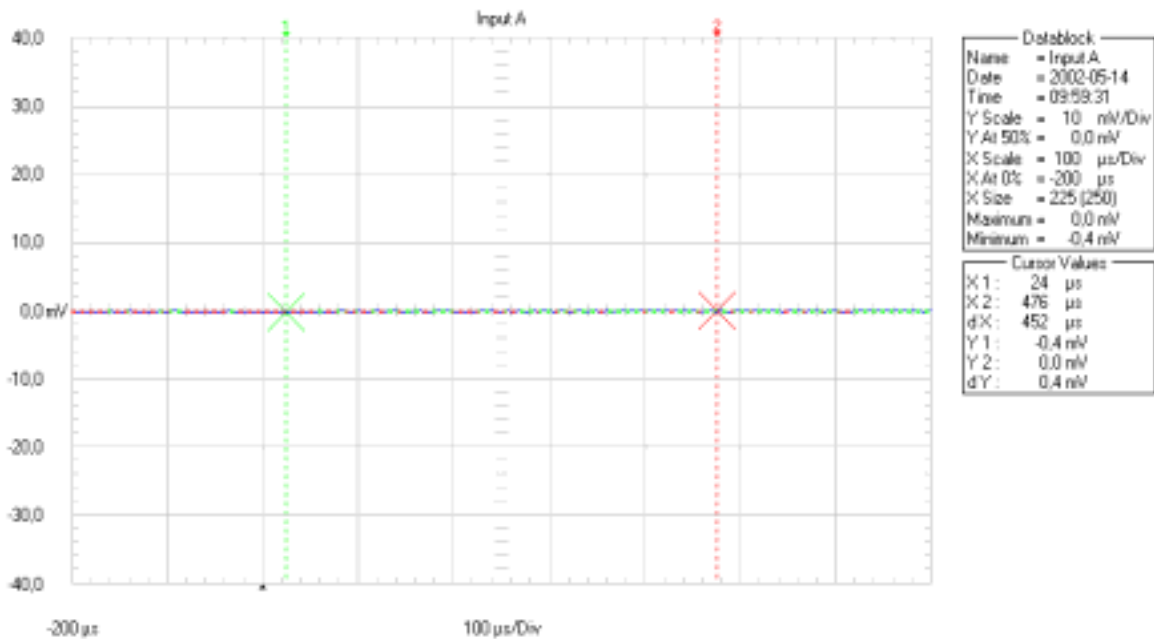
Bild B-7 Visar strömmens vågform vid mätningen av cirkulerande lagerström på ovan nämnda motor

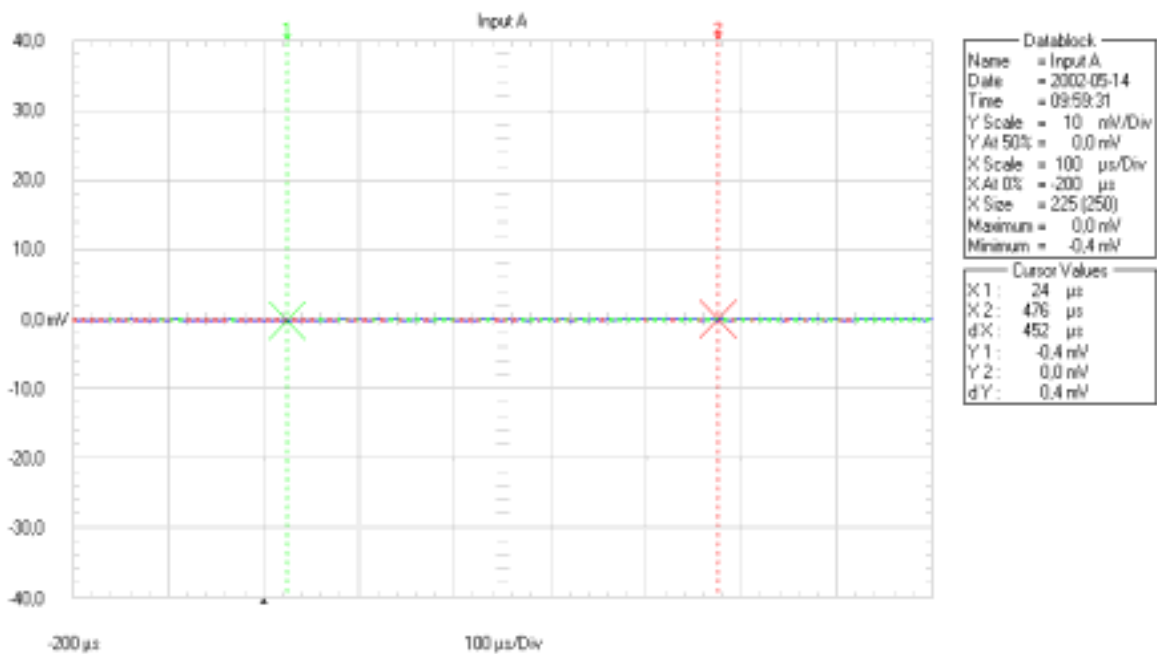
Bild B-12 Visar strömmens vågform vid mätningen av cirkulerande lagerström på ovan nämnda motor
