Utveckling av logik till bältespåminnare för baksäte

Saab Automobile AB

EXAMENSARBETE

Development of Logic for Rear Seat Belt Reminder

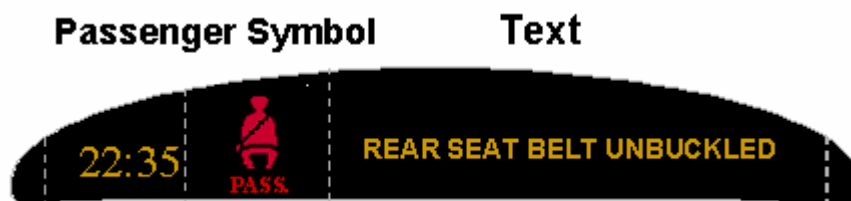
Fig. 4.1-1. Grafiskt utseende i informationsdisplay vid avtagning av bälte.

Om ett eller flera bälten i baksätet **tas av**, sker en varning av liknande typ som för bältespåminnaren i framsätet på Saab 9-3 och Saab 9-5. Om tändningen är på tänds omedelbart en röd varningslampa på instrumentpanelen (människofigur med säkerhetsbälte) och en förklarande text ”Bälte i baksäte avtaget” i informationsdisplayen. Detta sker oavsett om bilen står stilla, kör framåt eller backar. Denna varning slocknar inte förrän valfritt bälte i baksätet tas på. Om bälte inte tas på och bilens hastighet framåt blir högre än 25 km/h hörs i nästa steg ett uppmärksammande påminnelseljud, ”pling-plong”. Om bälte fortfarande inte tas på, startar efter 30 sekunder ett kontinuerligt varningsljud, ”dong-dong-dong-dong”. Efter 90 sekunder med kontinuerligt ljud tystnar det och informationstexten slocknar. Den röda varningslampan fortsätter dock att lysa tills bälte tas på. Om någon bakdörr öppnas under pågående varning upphör och nollställs all typ av varning. Om hastigheten sjunker under 25 km/h upphör all form av ljudvarning.

Detta system är logiskt för de åkande eftersom det enbart varnar när det behövs och då med klar och tydlig information vad som avses. Det ger en chans för de åkande att rätta till sina misstag innan en kraftigare varning börjar. Det uppfyller Euro-NCAP:s krav att när ett bälte tas av skall det omedelbart kommuniceras till föraren. Logiken innebär att varningen upphör när valfritt bälte tas på, så att det är möjligt att byta plats i baksätet utan ihållande varning. För att inte en varning skall fortsätta när en passagerare som tagit av sig bältet har stigit ur och lämnat bilen, upphör och nollställs all typ av varning när någon bakdörr öppnas.
